# 五莲县康复医院（日照市康复医院）DSA装置应用项目竣工环境保护验收监测报告表

建设单位：五莲县康复医院（日照市康复医院）

编制单位：山东华标检测评价有限公司

2026年04月

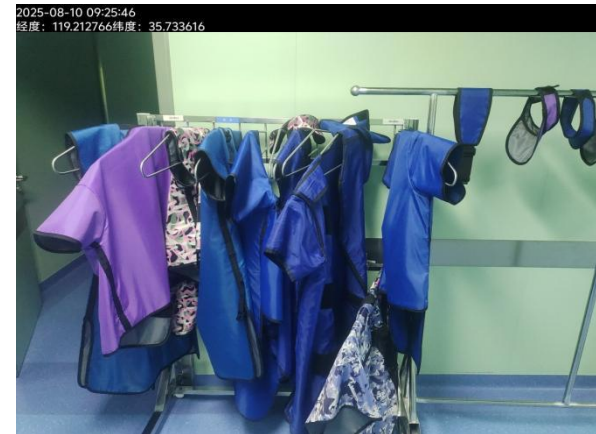
防护用品

机房内配备了防护用品，符合国家标准要求。

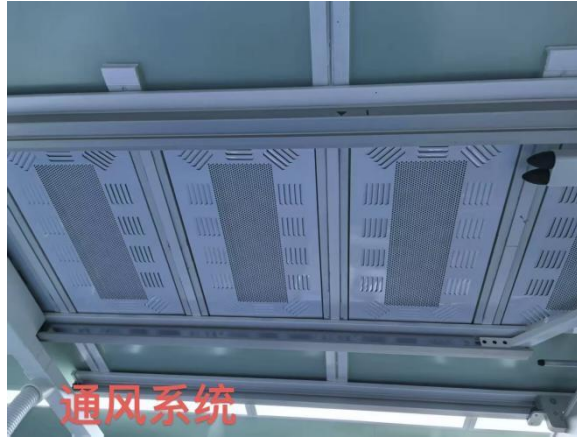
排风装置

本项目 DSA 介入室通风系统设计有效通风量约 800m<sup>3</sup>/h，通风系统使手术室能够保持良好通风，可明显降低室内有害气体浓度，不会对周围环境和周围人员造成影响，通风设计符合《放射诊断放射防护要求》（GBZ130-2020）第 6.4.3 款要求。能够保持 DSA 机房内良好通风，可明显降低其浓度，不会对周围环境和周围人员造成影响。

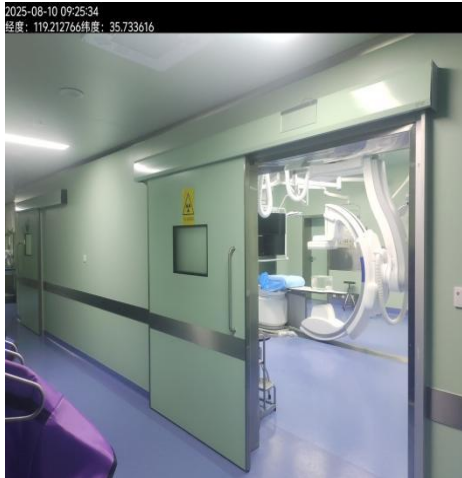
大防护门

6	患者通道外已设置放射防护注意事项告知。
7	DSA 机房大防护门为电动推拉门，已设防夹装置。
8	工作状态指示灯已与机房防护门设置了有效联动，现场验证有效。
